RAPPORT D'EXPERTISE

états sanitaire et de stabilité d'un hêtre commun sis à Uccle

Square Van Bever

Dr. ir. Olivier Baudry

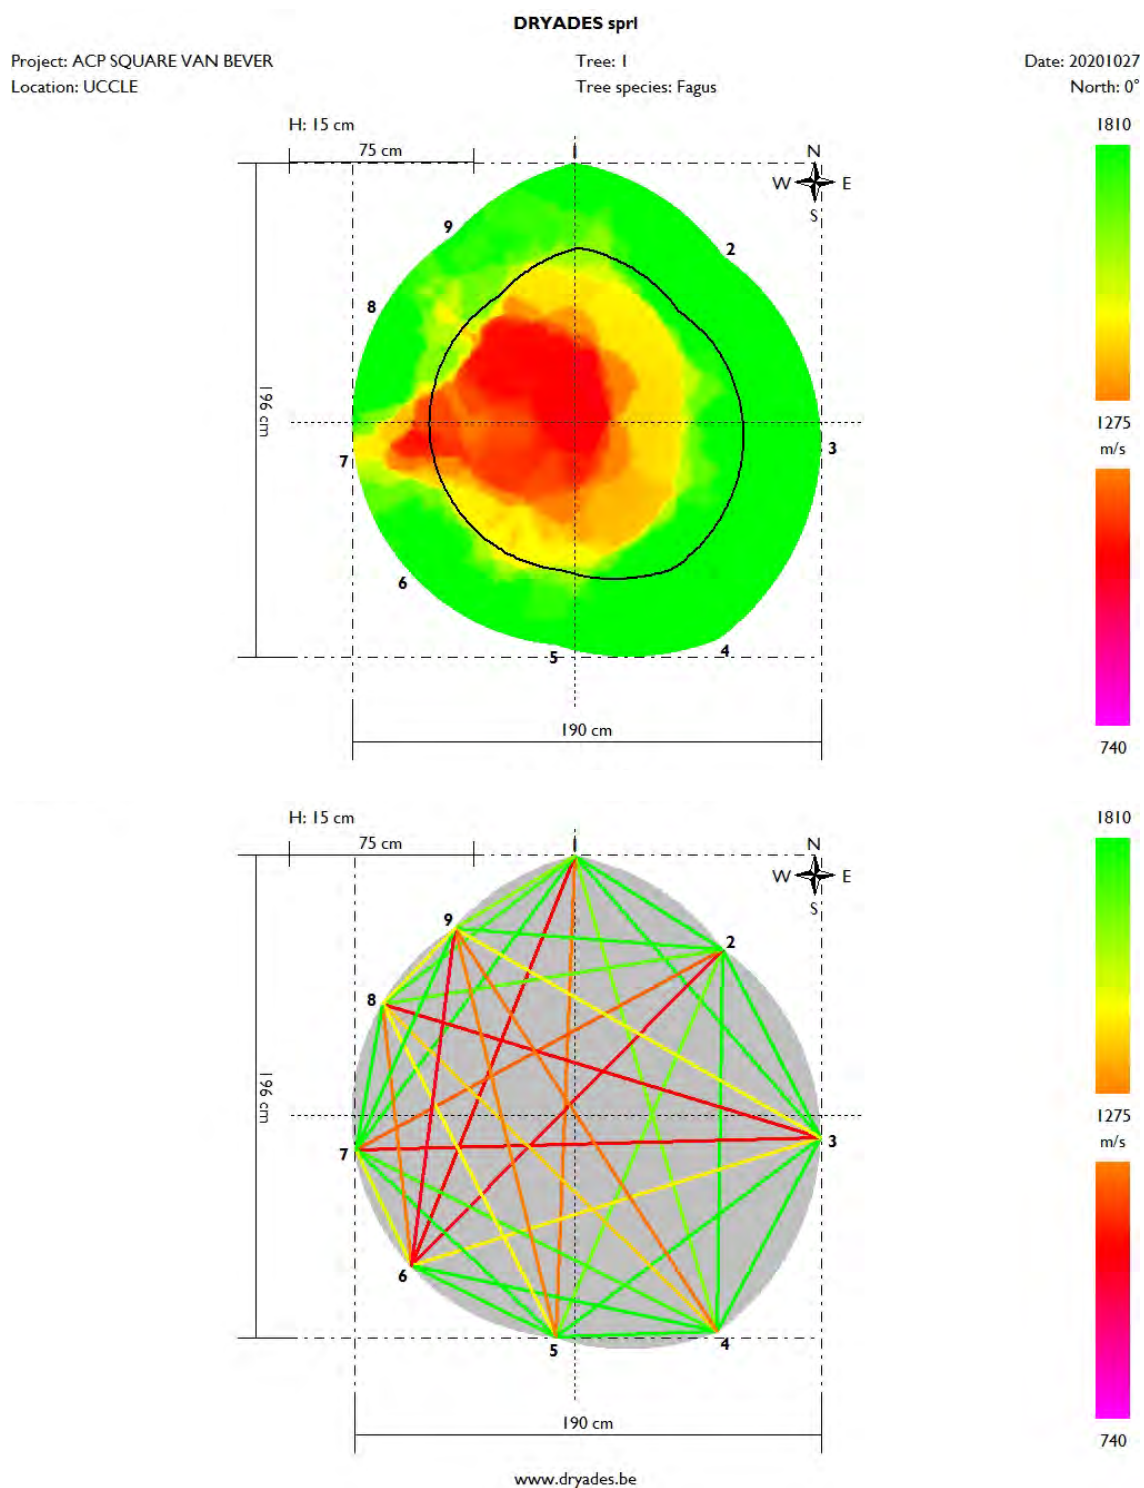
TOMOGRAMME – ARBRE I – 15 cm du collet

Le tomogramme montre la présence d'une zone d'altération de la qualité du bois, au centre du tronc. Le bois détecté comme sain est situé dans la partie périphérique du tronc (au-delà du cercle noir tracé au tiers du rayon et reconnu comme limite pour la rupture). L'altération se prolonge en hauteur puisqu'également détectée à 60 cm de hauteur comme illustré sur les tomogrammes suivants :

Ce type d'altération est caractéristique d'une attaque d'armillaire remontant depuis le système racinaire, fréquente sur les vieux hêtres.

Recommandation(s) : Abattage à court-terme

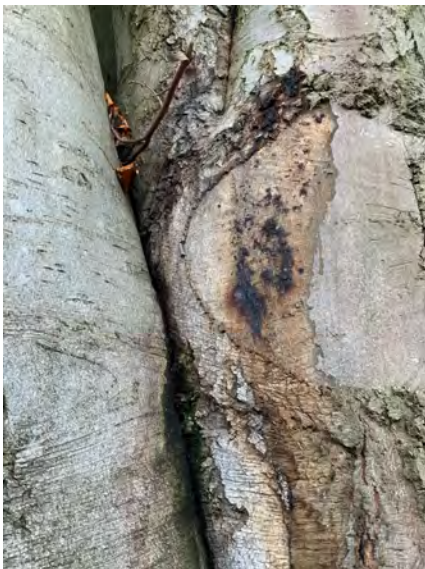
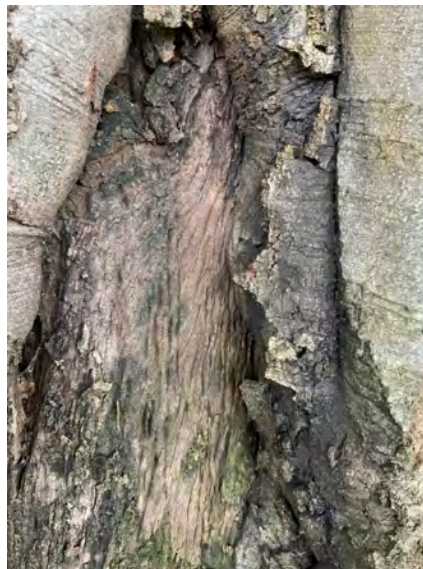
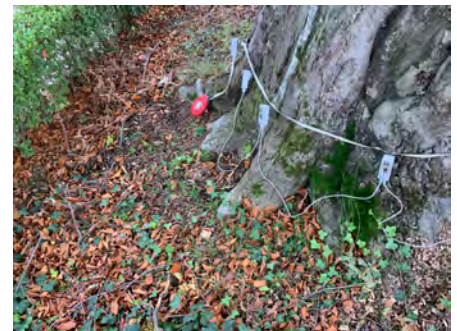
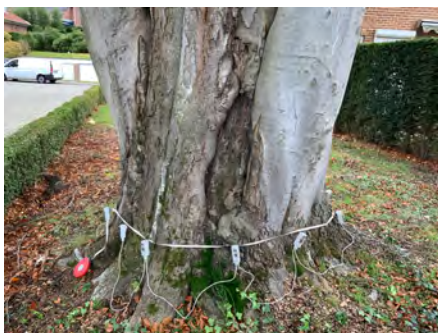
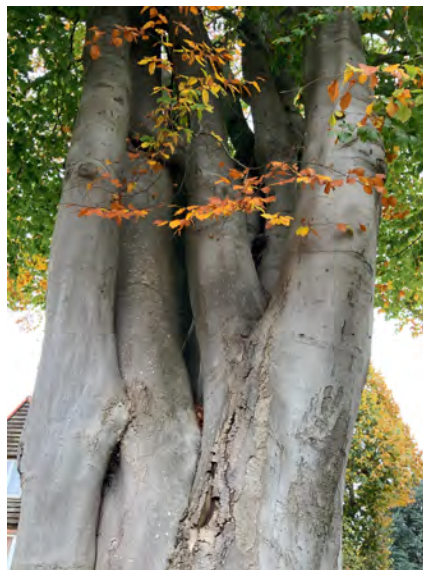
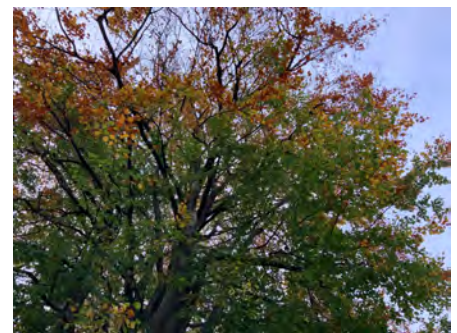
Décollement d'écorce : Non
 Blessure(s) : Oui
 Cavité(s) :
 Fibre torse : Moyenne
 Epicormiques : Non
 Inclinaison : Nulle
 Corps étranger : Non
 Commentaire(s) : Arbre multitroncs ; présence de blessures multiples et nombreuses entre-écorces. Au moins 5 branches ont fusionné, sécurisant les fourches. Des suintements noirâtres sont visibles jusqu'à une hauteur de 2 m.

Rejets : Non
 Blessure(s) : Non
 Corps étranger : Non
 Commentaire(s) :
 Plaie avec altération du bois côté Ouest ; fructification d'ustuline ; suintements noirâtres (phytophthora).

Soulèvement : Non
 Sol compacté : Non
 Racines : Non
 Blessures : Oui
 Commentaire(s) :
 Blessures sur les racines superficielles.

L'arbre avait été étudié il y a 10 ans par nos soins. Selon nous l'arbre présente des défauts biomécaniques importants (partiellement corrigés par le haubanage). Toutefois, l'état sanitaire de l'arbre continue de se dégrader sous l'effet de plusieurs pathogènes (notamment phytophthora et ustuline ; probablement aussi l'armillaire vu les résultats de la tomographie réalisée). Le tronc présente une altération de la qualité du bois de coeur, remontant depuis le système racinaire.
