# Rapport d'expertise

Juillet 2010

**Square Van Bever 26 – Uccle**

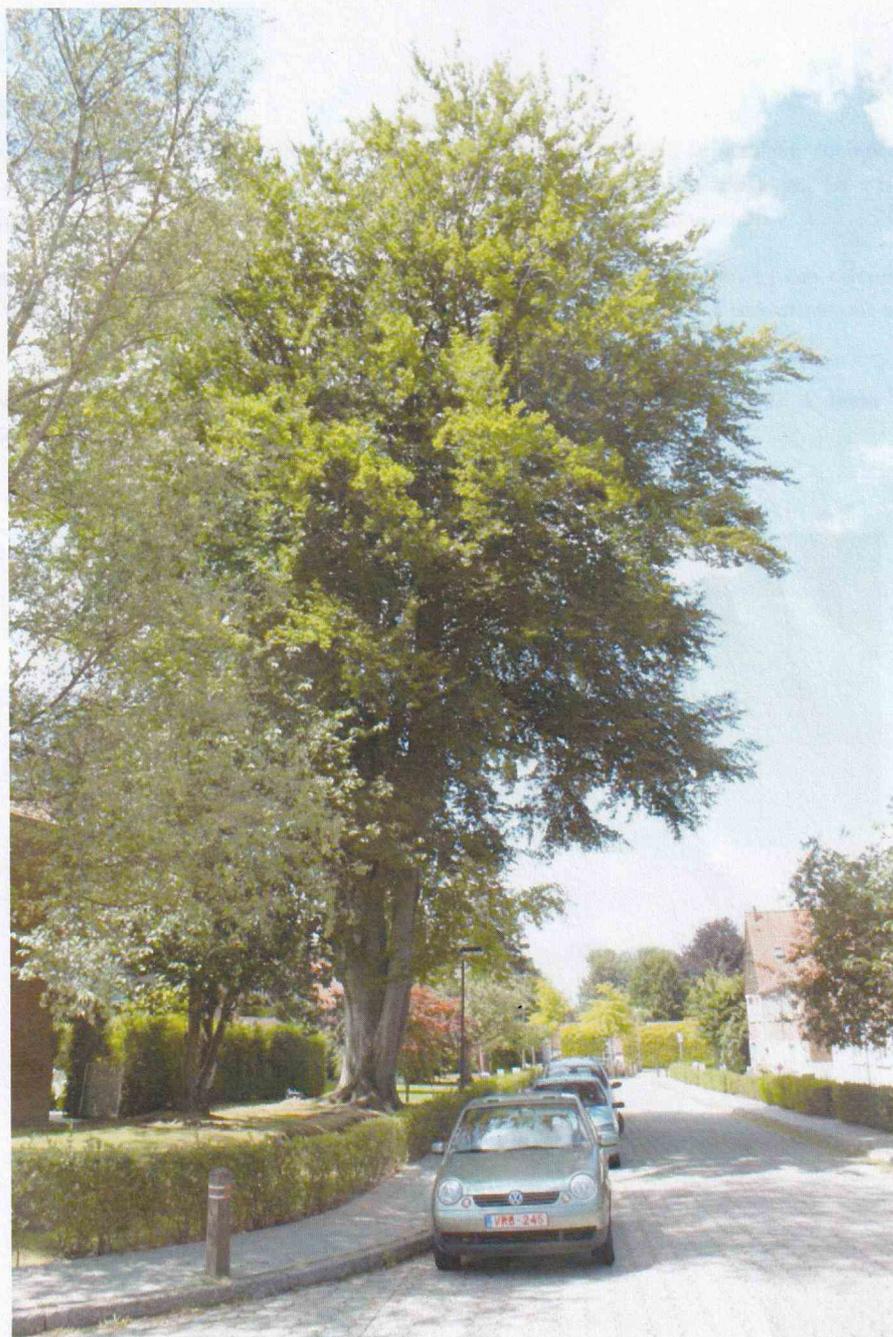
FIGURE 1 : SILHOUETTE GENERALE

L'arbre sujet à expertiser est un arbre dit « de bordure » situé à moins de 3 mètres de la voirie, sur un terrain en copropriété. Il s'agit d'une ancienne cépée dont les différents brins se sont rejoints pour former aujourd'hui un arbre multi-troncs.

L'arbre est situé à l'Ouest de la voirie ce qui pourrait s'avérer dangereux par grand vent (origine Sud-Ouest en grande majorité).

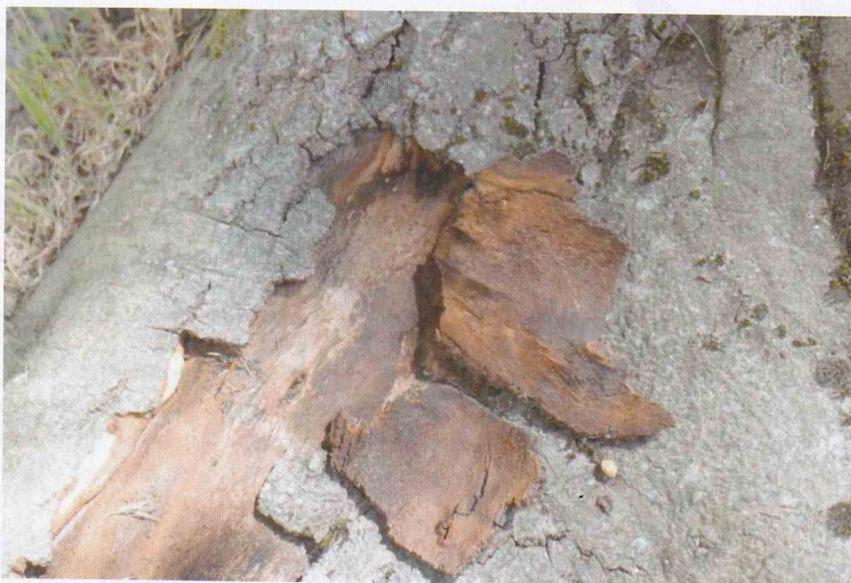
Des décollements d'écorce sont également observés sur les racines charpentières ; ces décollements sont liés à des attaques secondaires de pathogènes ; plusieurs rhizomorphes ont été observés sous l'écorce morte.

FIGURE 2 : DECOLLEMENTS D'ECORCE SUR PLUSIEURS RACINES CHARPENTIERES

Deux racines charpentières présentent des décollements d'écorce et de nombreuses autres des blessures ; la position sur un talus et à proximité de la route de cet arbre engendre également un stress supplémentaire au système racinaire.

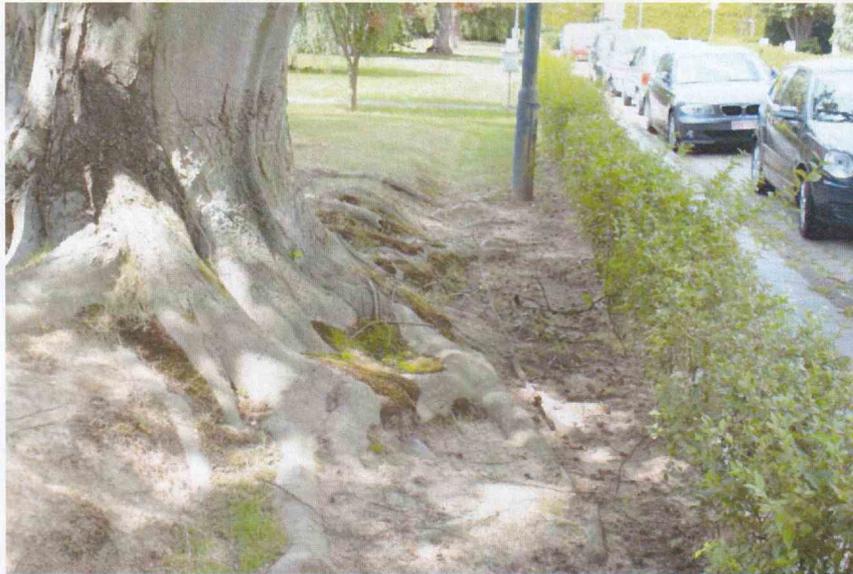
Les racines montrent des dégâts historiques dus aux passages d'engins ; le système racinaire du hêtre, superficiel et traçant, est très sensible à la compaction du sol ainsi qu'aux blessures. La localisation de cette espèce au milieu d'une prairie tondue régulièrement n'est pas recommandée.

FIGURE 3 : SYSTEME RACINAIRE MIS A NUS PAR L'EROSION EN BORDURE DE FOSSE

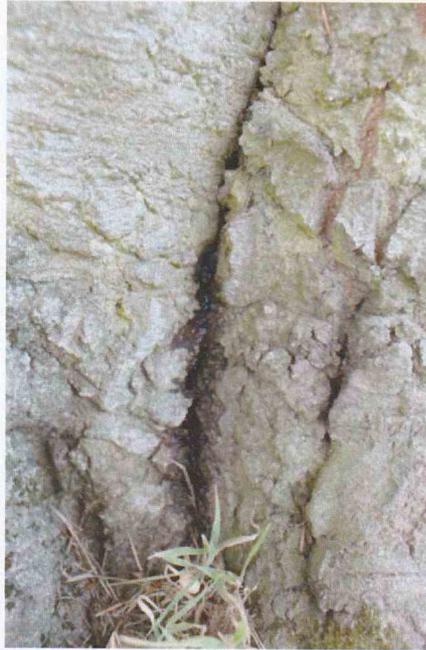
Nous avons constaté plusieurs zones de suintements à la base du tronc (figure 4). Près d'un tiers de la circonférence de l'arbre est atteinte, à des degrés divers, par des décollements d'écorce.

FIGURE 4 : NECROSES DU TRONC A SON COLLET

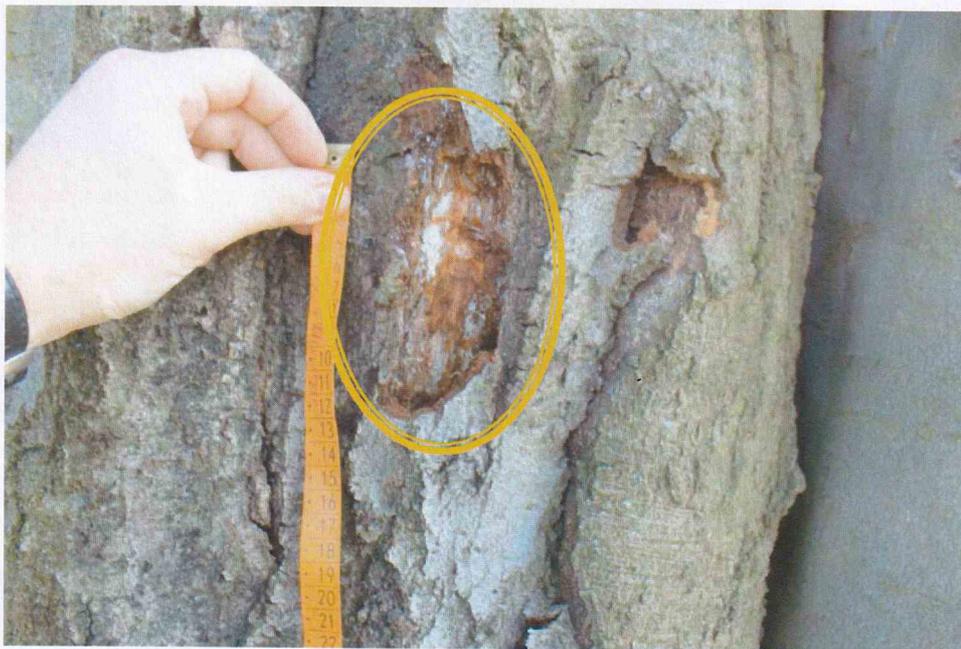
Sous l'écorce, nous avons noté la présence de mycélium et de pourriture molle (figure 5).

FIGURE 5 : DECOLLEMENT D'ECORCE ET ATTAQUE DE CHAMPIGNONS ; LE MYCELIUM CORRESPOND AUX TACHES BLANCHES.

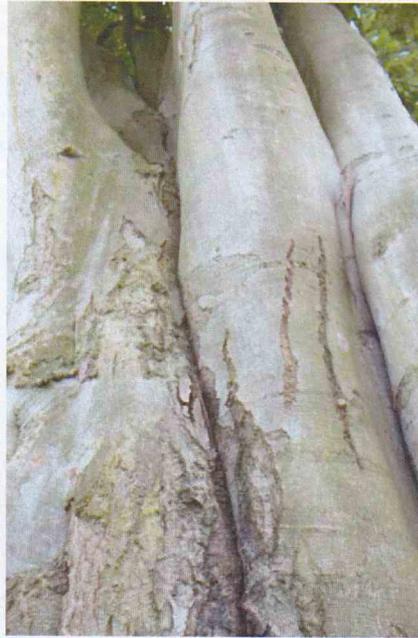
Les jonctions entre les différents brins de la cépée sont la porte d'entrée de pathogènes et d'infections. Elles présentent des suintements humides brunâtres et pourraient poser problème ; en raison d'une entre-écorce, cette zone de « fusion » entre les troncs est particulièrement sensible au cisaillement provoqué par le vent. Cette jonction imparfaite est à l'origine de bris de branches sur ce type d'arbre « multi-troncs ».

FIGURE 6 : JONCTIONS IMPARFAITES ENTRE LES TRONCS

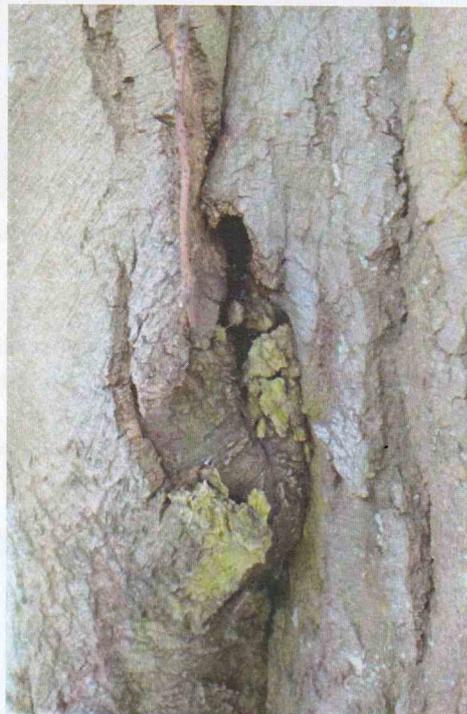
FIGURE 7 : SUINTEMENT ET POURRITURE A LA JONCTION DE DEUX TRONCS

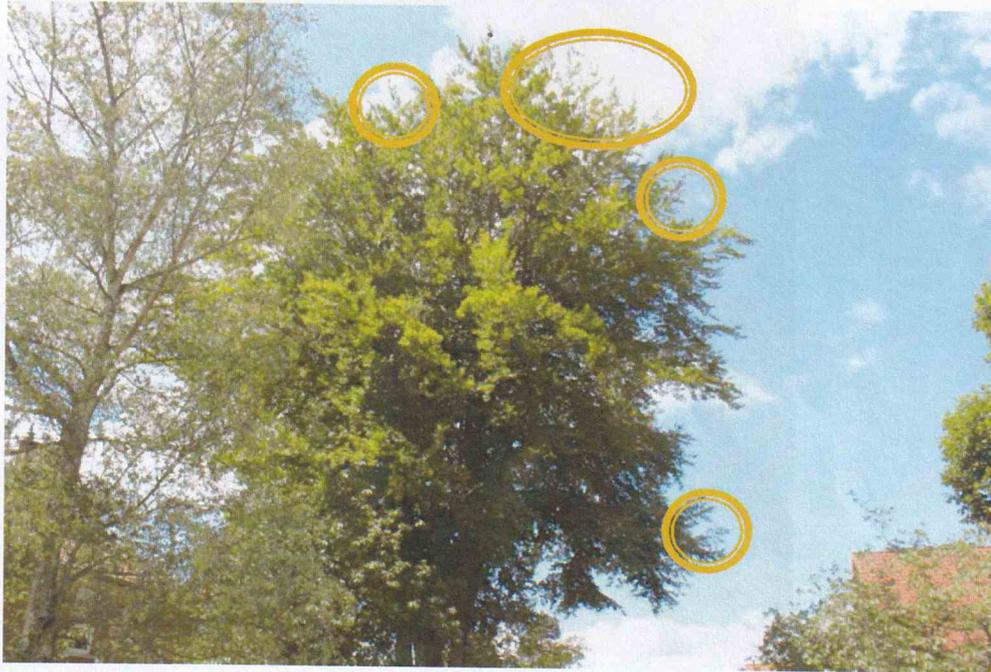
L'ensemble de la couronne foliaire ne présente pas de défaut majeur. Le taux de défoliation correspond aux taux généralement observés pour un arbre de cet âge. Aucun signe de dépérissement avancé n'est visible. Aucun signe de sécheresse n'est remarqué.

FIGURE 8 : COURRONNE DE L'ARBRE ET LEGERE DEFOLIATION

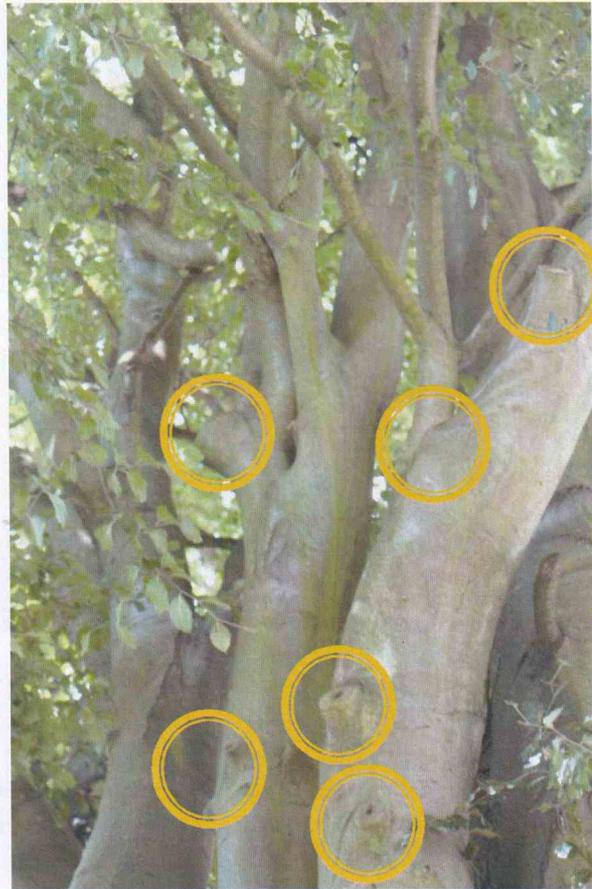
Par contre, nous constatons un historique d'élagage en défaveur de l'arbre. Plusieurs branches n'ont pas été coupées selon les règles de l'art ; des moignons sont toujours visibles. Les branches coupées ont un diamètre trop important pour que la cicatrisation se fasse rapidement et sainement. Ces branches sont actuellement une porte d'entrée pour les pathogènes.

FIGURE 9 : ARCHITECTURE DE L'ARBRE AVEC BRANCHES NON-ELAGUEES

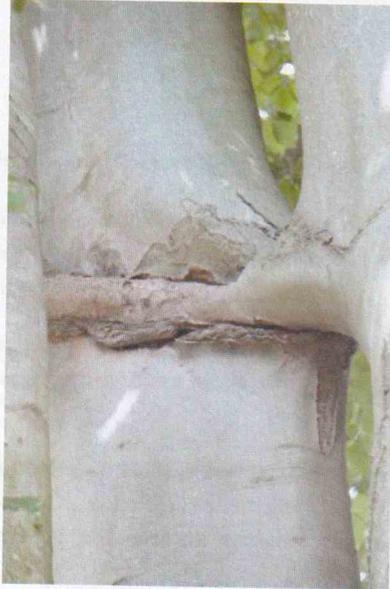
FIGURE 10 : BRANCHE NON-ELAGUEE ; LE POURTOUR DE LA BRANCHE EST ATTEINT DE CHANCRE ET LA CICATRISATION IMPOSSIBLE.

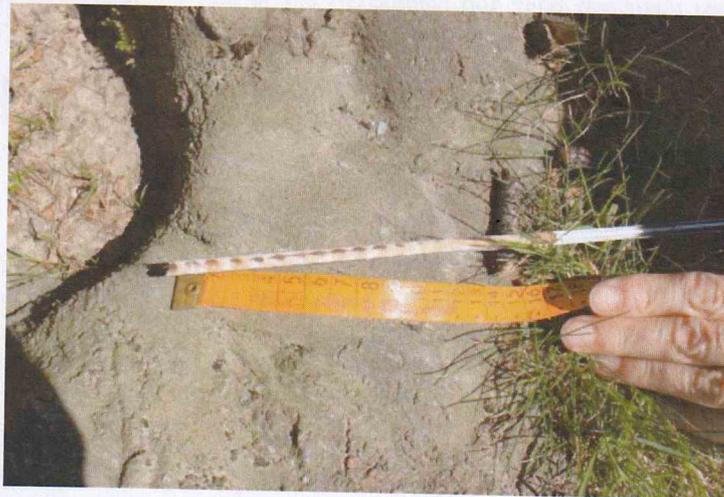
Deux sondages à la tarière de Pressler sur 25 cm de profondeur sous les zones de décollement d'écorce ont révélé des débuts de pourriture dans les premiers centimètres sous l'assise cambiale.

FIGURE 11 : CAROTTE PRELEVEE A LA TARIERE DE PRESSLER
