RAPPORT D'EXPERTISE

TOMOGRAPHIE À ONDE SONORE

*Paul Gourgue
Arboriste conseil*

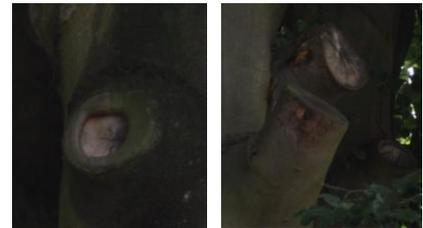
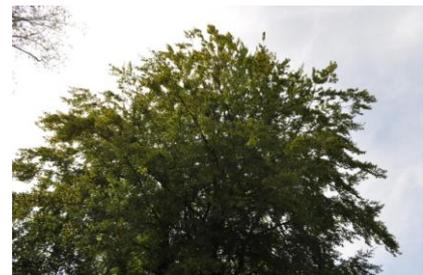
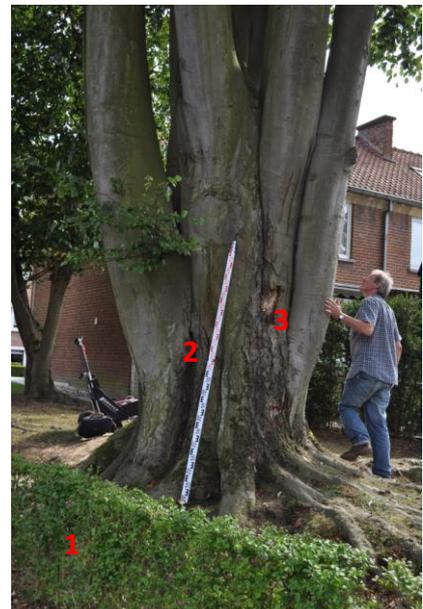
Le tronc présente quelques coups et dégradations ainsi qu'un décollement d'écorce côté Nord³. Deux trous de diamètre de +/- 5 mm rebouchés par de la pâte sont également observés.

Un carpophore sec du champignon lignivore *Ustulina deusta* est découvert dans la fissure sous la charpentière Est, pas d'accroissement de ce champignon visible cette année².

Un petit carpophore de *Meripilus giganteus* proche du trottoir¹.

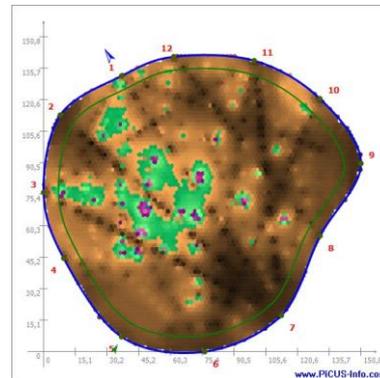
Hauteur : 30 cm
 Sondes : 12
 Volume de bois sain estimé : 89 %
 Volume de bois dégradé estimé : 1 %
 Ø 1 : 144 cm
 Ø 2 : 129 cm
 Facteur de sécurité : 3.9
 Portance résiduelle requise en tronc plein : 25 %

Le troisième sondage met en évidence les défauts de structure de l'insertion des principales charpentières dans le tronc. On retrouve ces défauts atténués dans le deuxième sondage, et au premier niveau de sondage, au centre du tronc, une légère dégradation normale pour un arbre de cet âge apparaît. Cette légère dégradation est largement compensée par les contreforts racinaires.

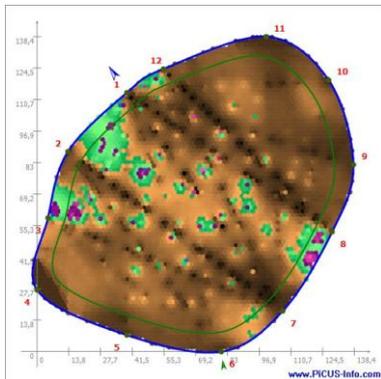
Hauteur : 100 cm
 Sondes : 12
 Volume de bois sain estimé : 90 %
 Volume de bois dégradé estimé : 2 %
 Ø 1 : 144 cm
 Ø 2 : 114 cm
 Facteur de sécurité : 3.9
 Portance résiduelle requise en tronc plein : 25 %

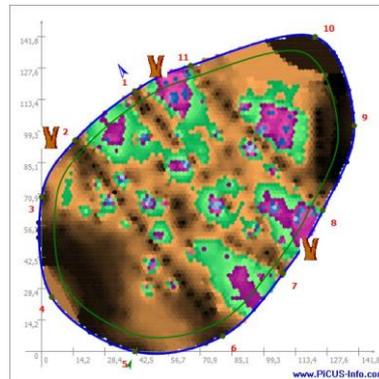
Hauteur : 160 cm
 Sondes : 11
 Volume de bois sain estimé : 70 %
 Volume de bois dégradé estimé : 10 %
 Ø 1 : 164 cm
 Ø 2 : 106 cm
 Facteur de sécurité : 3.9
 Portance résiduelle requise en tronc plein : 25 %

Ces défauts de structure peuvent provoquer des défaillances mécaniques et sont sources de risque de rupture d'axes importants de type « charpentière ». Il est possible de maintenir la couronne par la pose de système de câbles dynamiques (haubanage) ; ces câbles permettent une meilleure répartition de la charge du vent dans l'ensemble de la couronne et limitent les dégâts au sol lors de la rupture d'un axe si elle a lieu. La pose de ce type de câblage nécessite cependant une surveillance annuelle par le passage d'un expert.
