## Analyse VTA, visual tree assessment :

**Concerne : Le tilleul situé Av. du Couronnement 103 à 1200 Bruxelles : étude phytosanitaire VTA.  
N/Réf 75/FV**

Constaté s/ place le : 11-05-21  
 Rapport du : 21-05-21  
 Propriétaire : Mr Rigaux  
 Adresse : Av. du Couronnement, 103 à 1200 Woluwé-Saint-Lambert

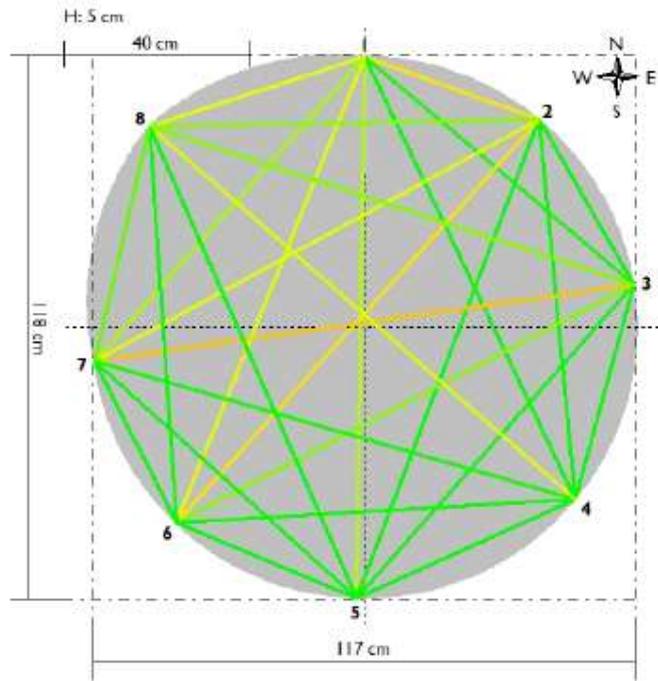
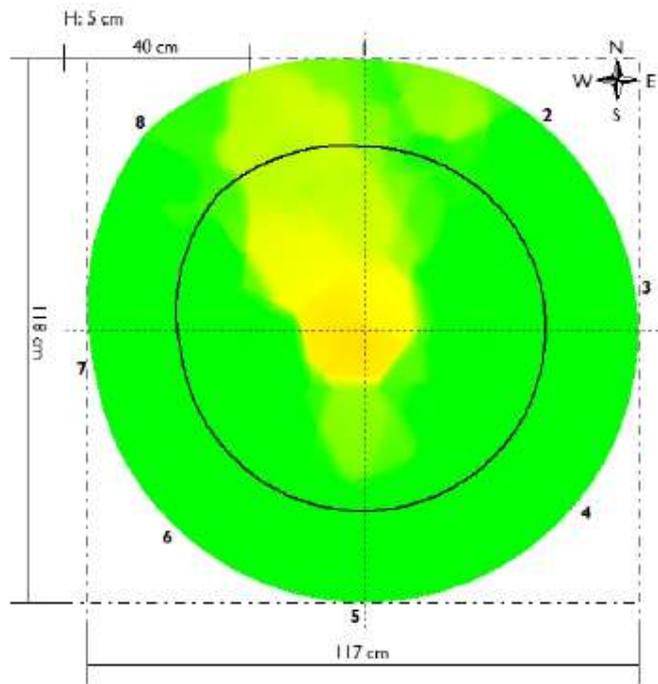
**5 cm de hauteur**

La tomographie réalisée à la base de l'arbre (5 cm) montre une faible zone de bois détectée comme très légèrement altérée (vert pâle – jaune), au centre de la section du tronc, signe fréquent chez les arbres âgés. Le bois considéré comme sain (vert) est largement majoritaire.

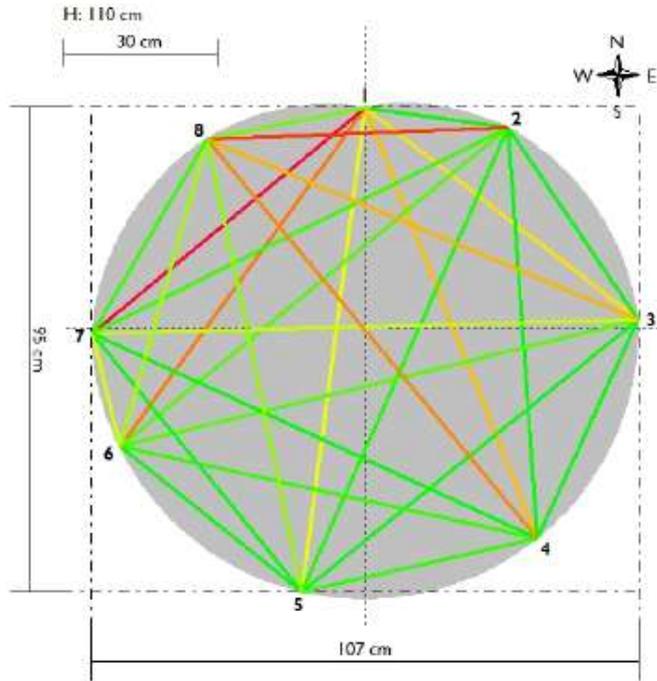
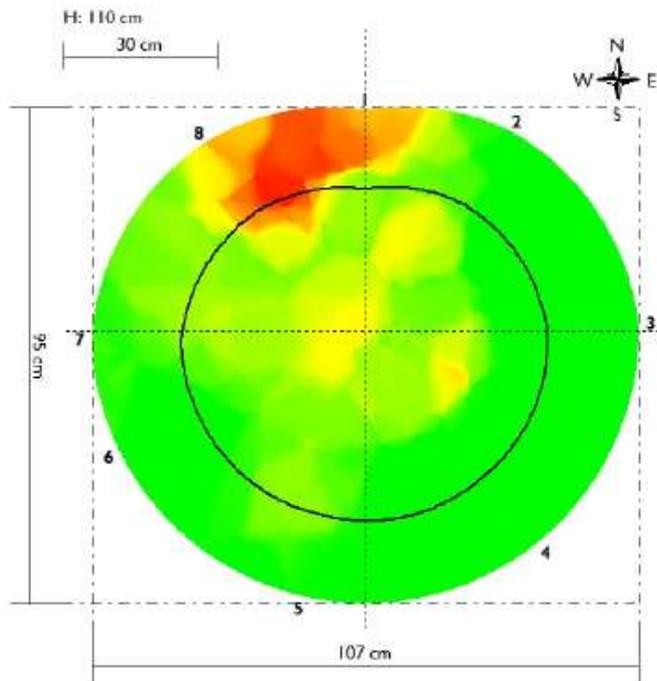
## 110 cm de hauteur

La tomographie réalisée à 110 cm montre la présence d'une altération externe du bois, côté Nord du tronc. L'altération du bois correspond à la position de la fructification de polypore soufré. Toutefois, elle ne semble pas se prolonger à l'intérieur du bois ce qui nous conduit à recommander son évolution annuelle au moyen de tomographies sonores. Le bois considéré comme sain (vert) est majoritaire.

Il devra être suivi annuellement afin de voir l'évolution du champignon (polypore soufré).
