RAPPORT DE VISITE

Le jeudi 26 janvier 2023, nous nous sommes rendus Drève du Duc 71 à Watermael-Boitsfort, à la demande Monsieur Eric Fripiat.

La visite avait pour objectif d'examiner et de donner un avis sur un projet de rénovation d'un bâtiment en ruine (numéro 73 sur l'extrait de plan ci-dessous), et particulièrement l'impact des travaux envisagés sur les arbres situés aux abords.

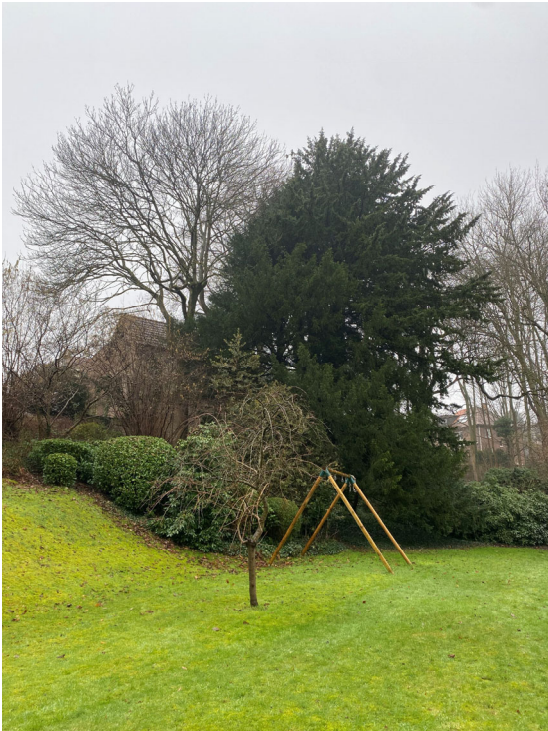
A

Le frêne présente une circonférence de 178 m et une hauteur totale de 18 m (photographie A). L'état de foliation n'a pu être déterminé vu la période d'observation mais l'examen du houppier laisse penser que l'état sanitaire de l'arbre est favorable. Nous ne constatons pas de bois mort dans le houppier (photographie C). Le tronc ne montre aucun signe d'altération de la qualité du bois, les plaies d'élagage sont parfaitement cicatrisées (photographie D) ; tout comme le collet (photographie B). Le coefficient d'état sanitaire de l'arbre, sur base de l'échelle définie dans le CCT de la Région de Bruxelles-Capitale, est de 0,8 (0 : arbre mort à 1 : arbre parfaitement sain).

La réalisation des travaux de rénovation (permettant également la petite extension prévue) passe par l'abattage du frêne 9. En effet, la section des racines n'est pas possible sans compromettre l'état sanitaire et/ou la stabilité de l'arbre et la rénovation, même en l'état, n'est pas envisageable sans abimer le système racinaire de l'arbre.

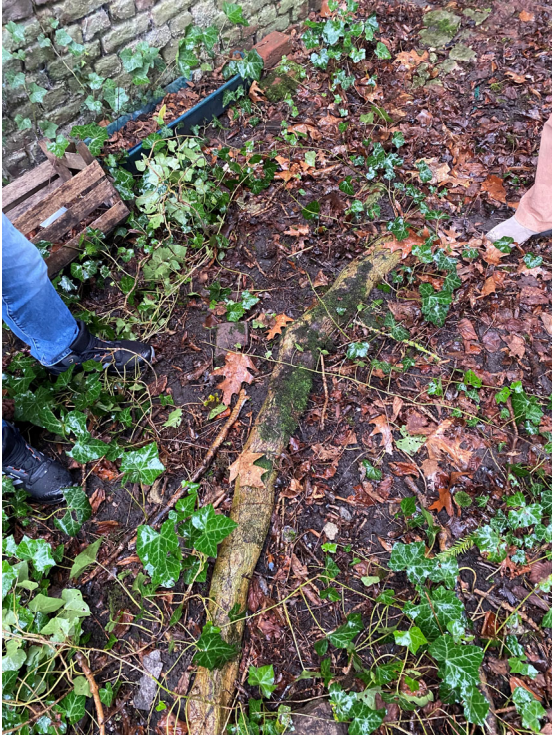
E

Sur les lieux, nous constatons que le système racinaire du frêne commun n°9 (non répertorié) s'est fortement développé sur le talus (photographie F), ainsi que les abords directs du bâtiment à rénover. Nous observons des racines superficielles se prolongeant à plus de 10 m du tronc, en parallèle de la façade, à une distance inférieure de 1 m par rapport à la façade (photographie E).

La réalisation de travaux de rénovation du bâtiment, avec ou sans extension latérale, aura un impact non évitable sur le système racinaire du frêne. En effet, la circulation autour du bâtiment (même en la limitant à une bande de 1,5 m autour du bâtiment) aura comme effet d'abimer les racines superficielles (dont au moins trois sont apparentes) du frêne situées côté Nord du bâtiment. Le diamètre des racines qui seront abimées est compris entre 5 et 15 cm ; leur section mettra en péril la survie de l'arbre.

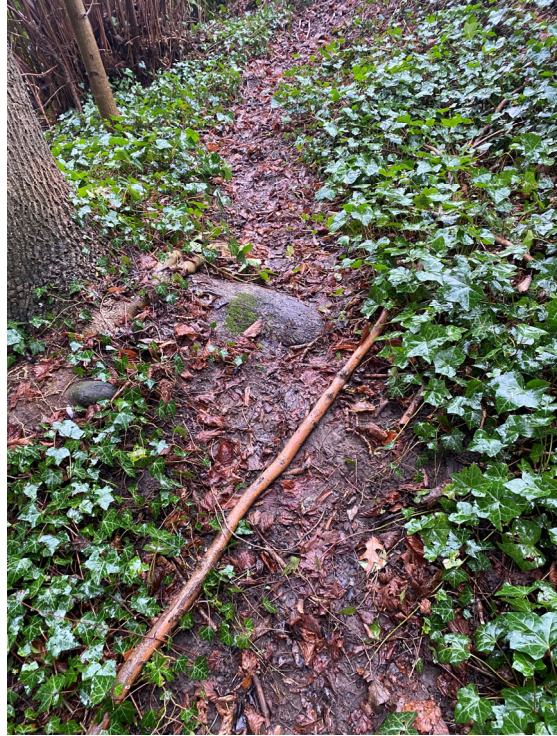
F

La présence de racines superficielles chez cette espèce nous conduit à dire que le sol est peu profond en lien avec la présence de terres de remblais anciennes ; en effet, ce type de morphologie du système racinaire est également observé sur les talus ou sols superficiels de pente, comme dans le Condroz.

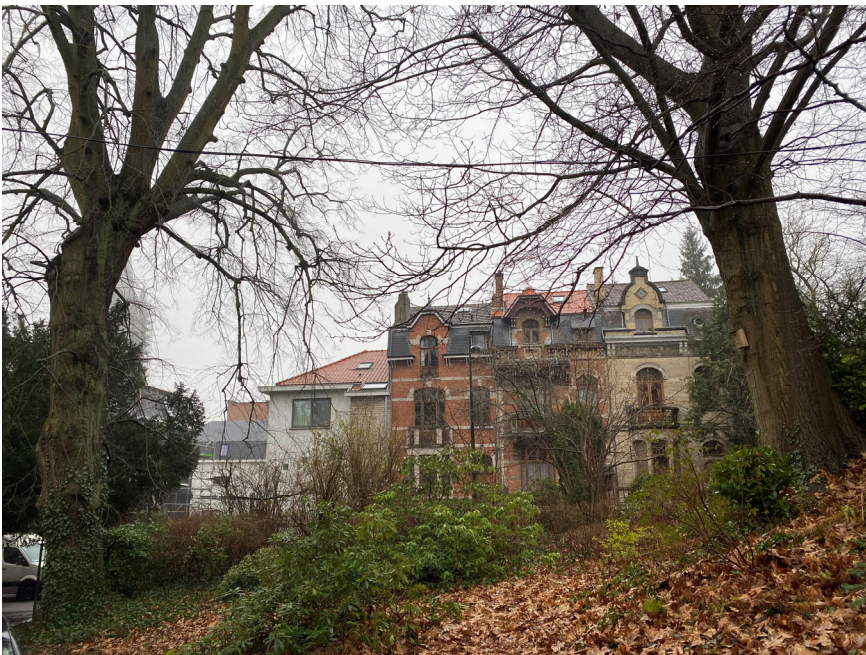
G

Enfin, un chemin d'accès piéton vers la maison à rénover est prévu. Constitué de dolomie, destiné à la mobilité piétonne et/ou vélo, ce chemin est situé entre les arbres de bord de voirie (photographie G), à distance des troncs. Ce projet n'a pas d'impact sur la survie ou le développement des arbres remarquables du site.
